[改修前] 1階便所平面図 1:50

[改修後] 1階便所平面図 1:50

【改修後】1階便所 展開図 1:50

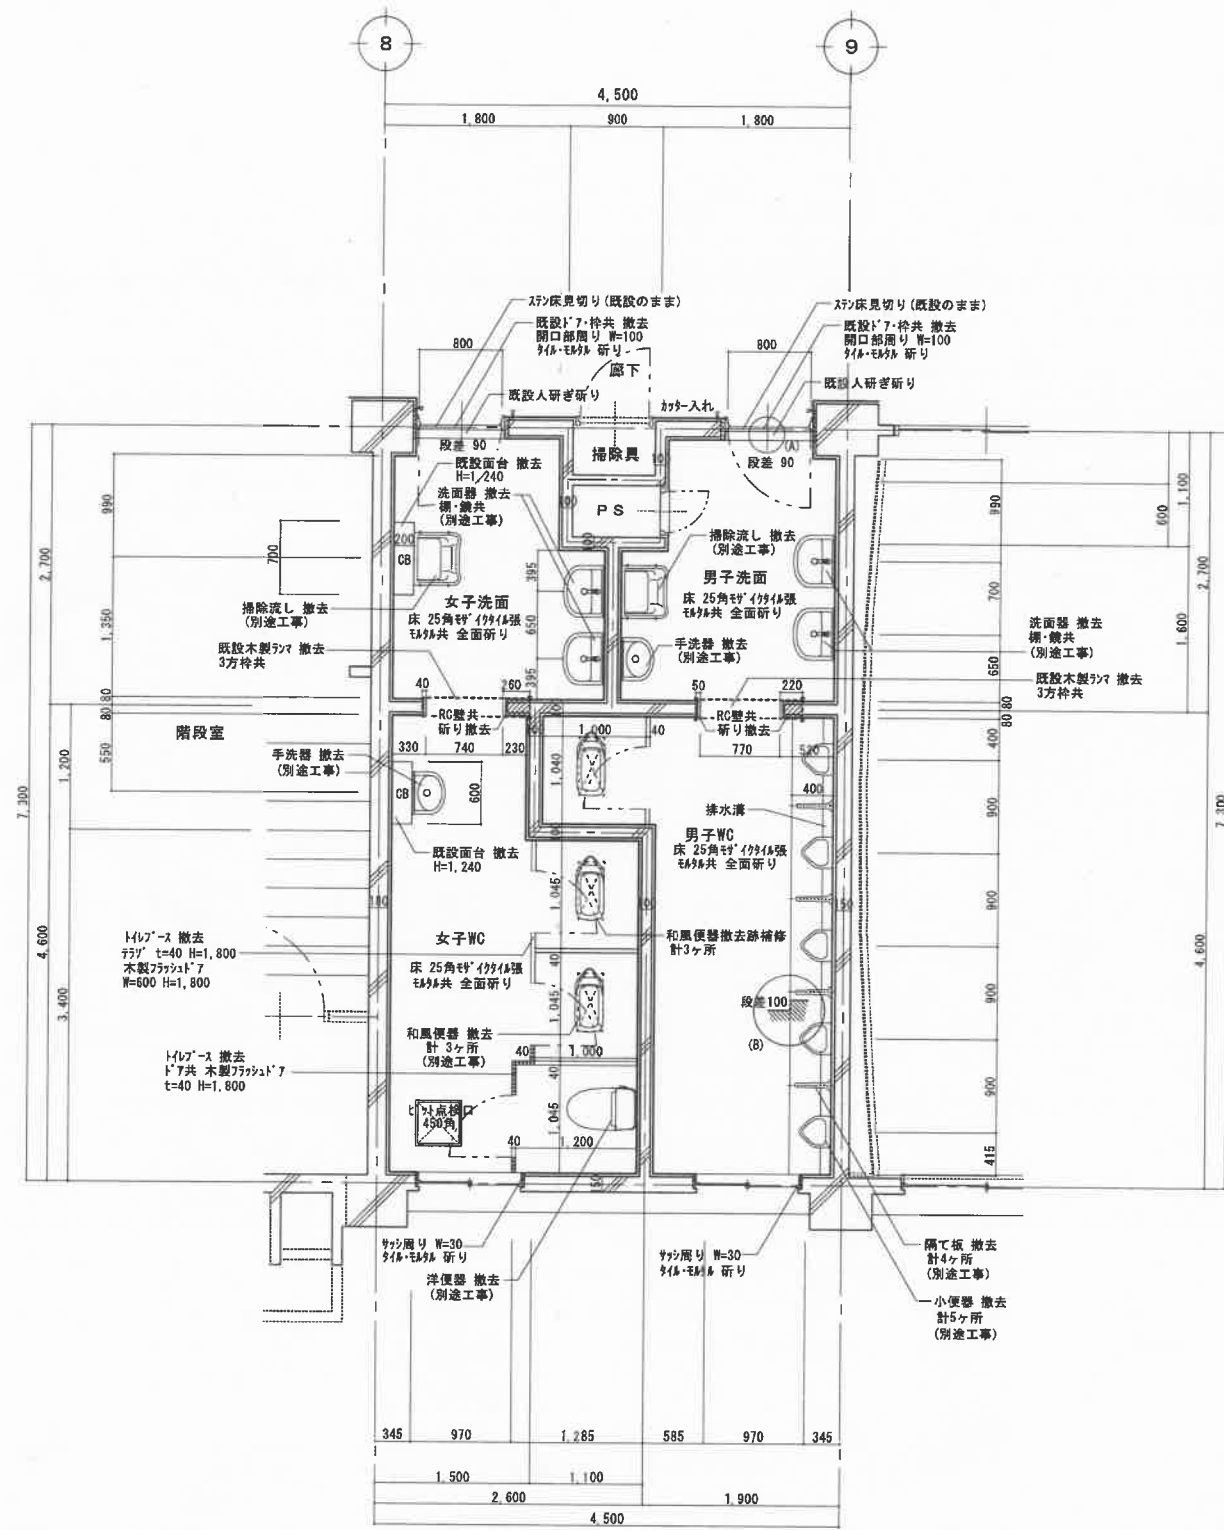
- ※ ♡ カッター入れを示す (モルタル)
- ※ ♡ カッター入れを示す (コンクリート)
- ※ 床タイルモルタル共 全面撤去

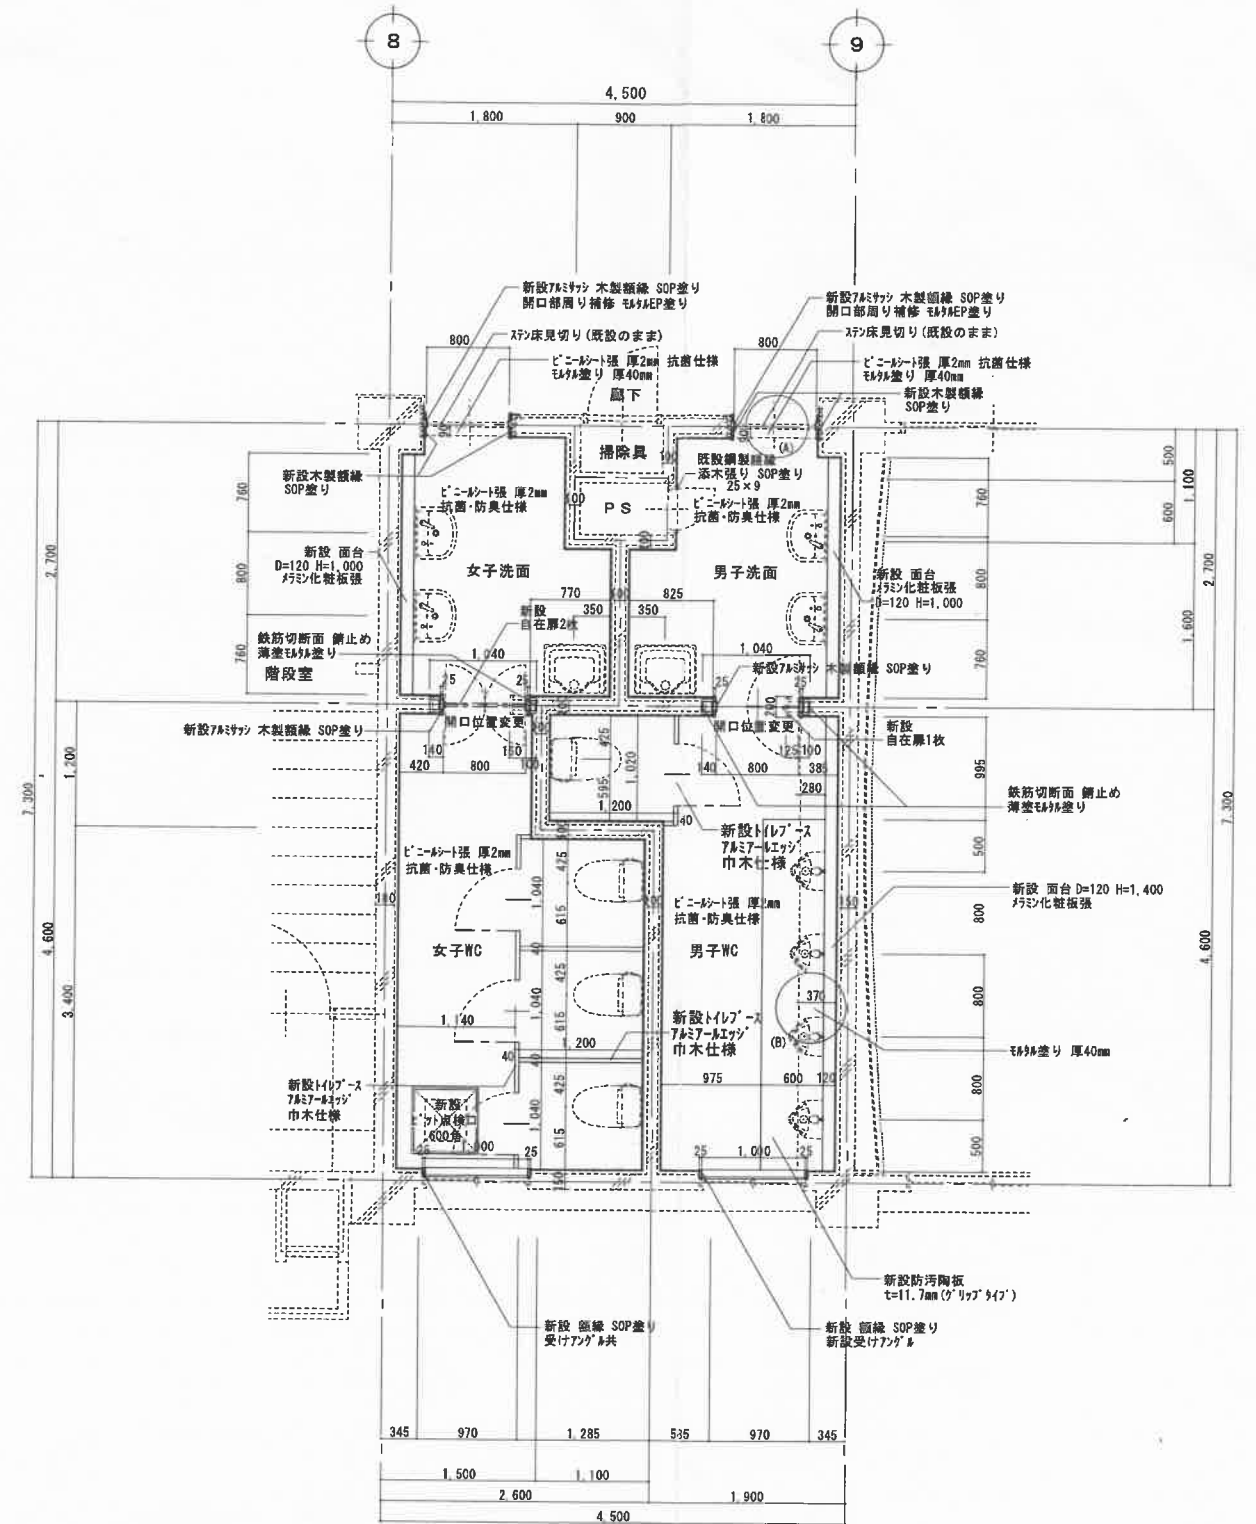
- ※ 洗面・WC床: 既設床よりレベルアップ+90

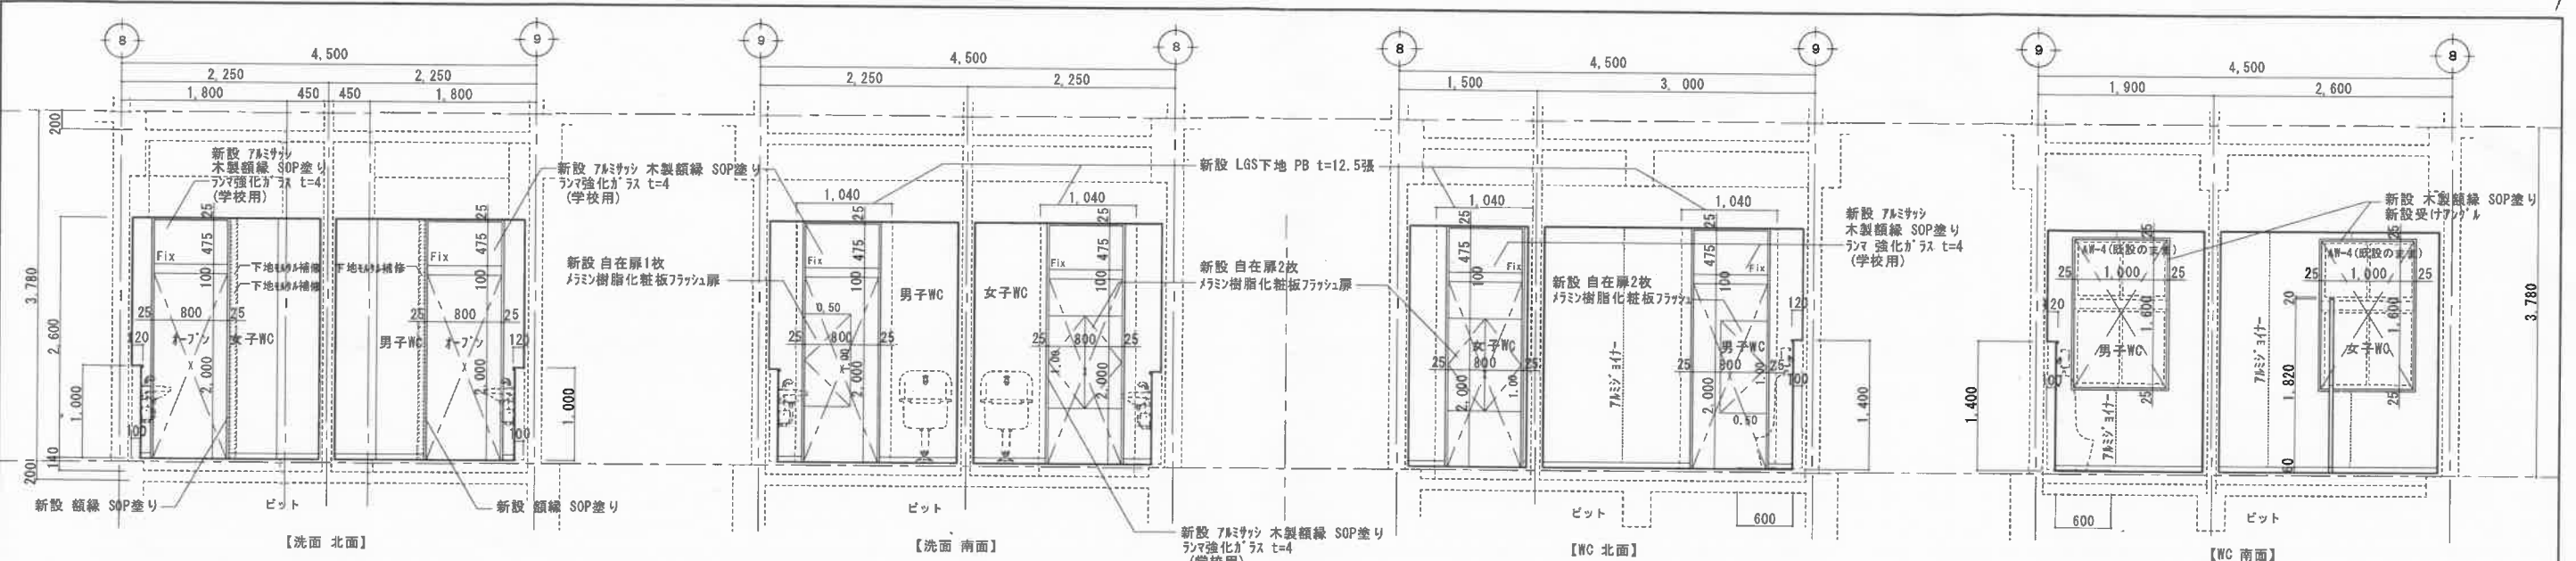
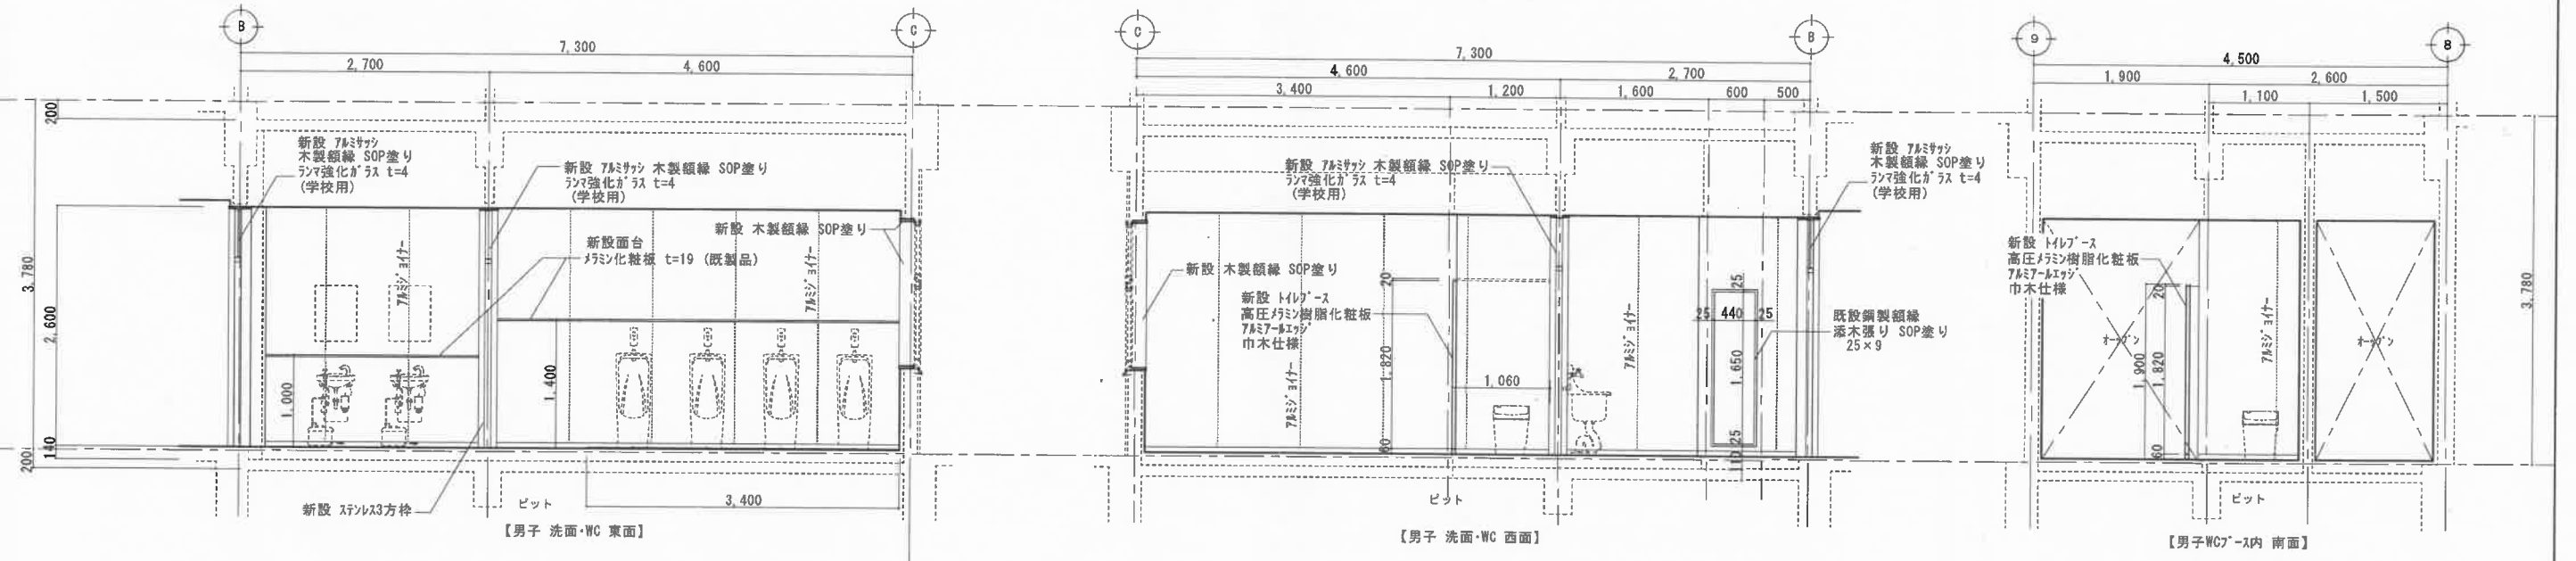
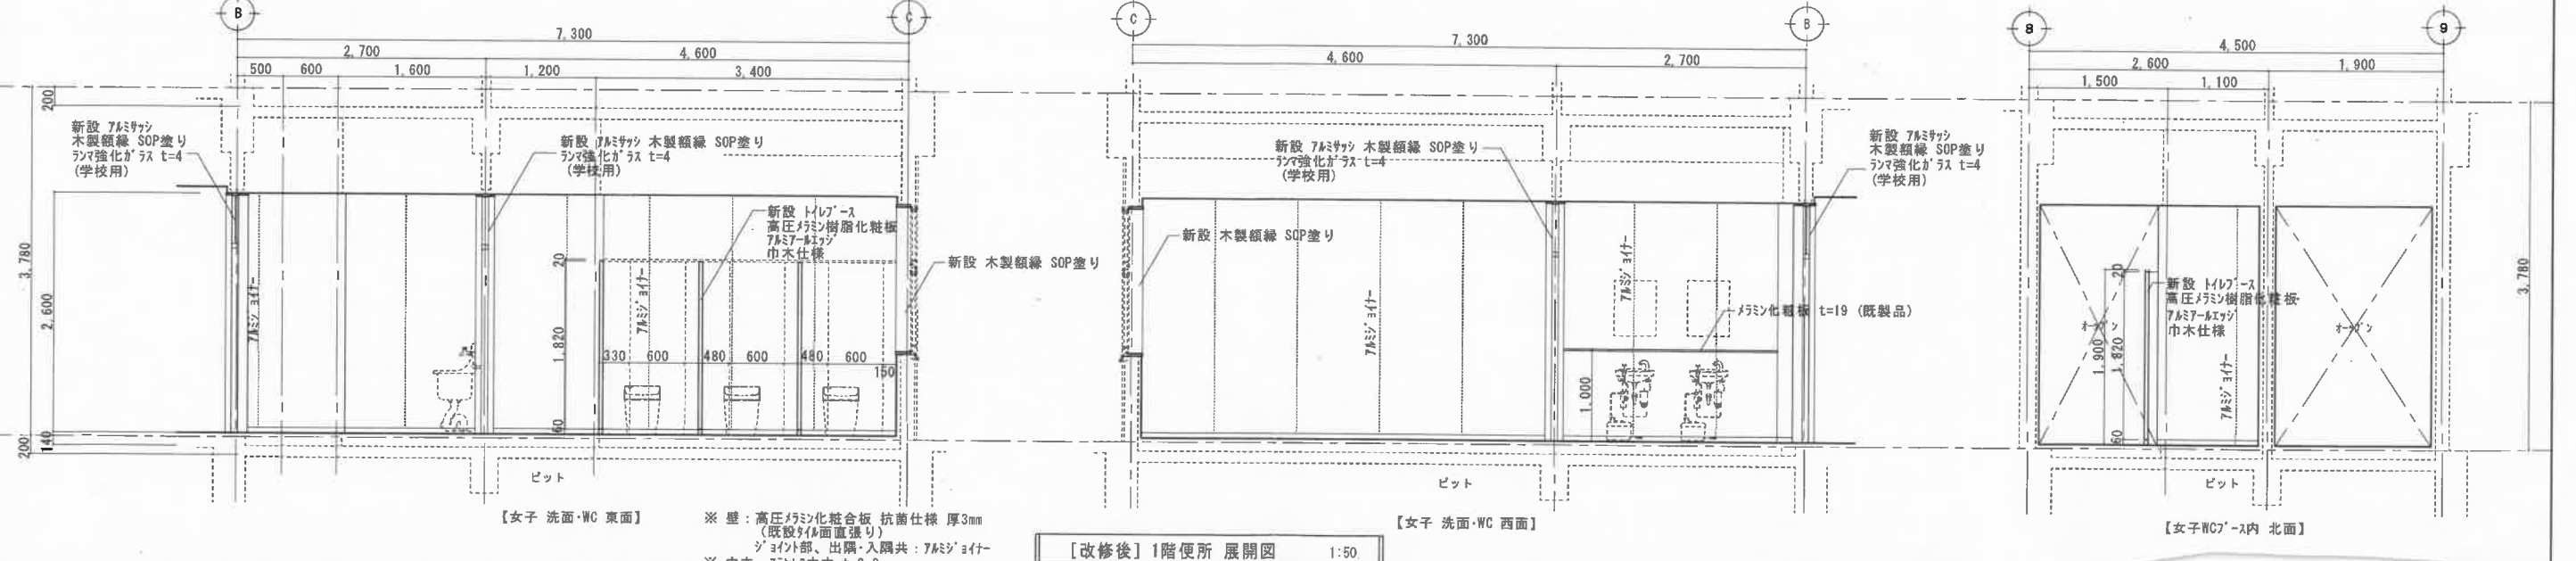
※ 壁：高圧メラミン化粧板 抗菌仕様 厚3mm
(既設が体面直張り)
※ ヨイント部、出隅・入隅共：7Mミサシ
※ 巾木：スチルス巾木 t=0.8

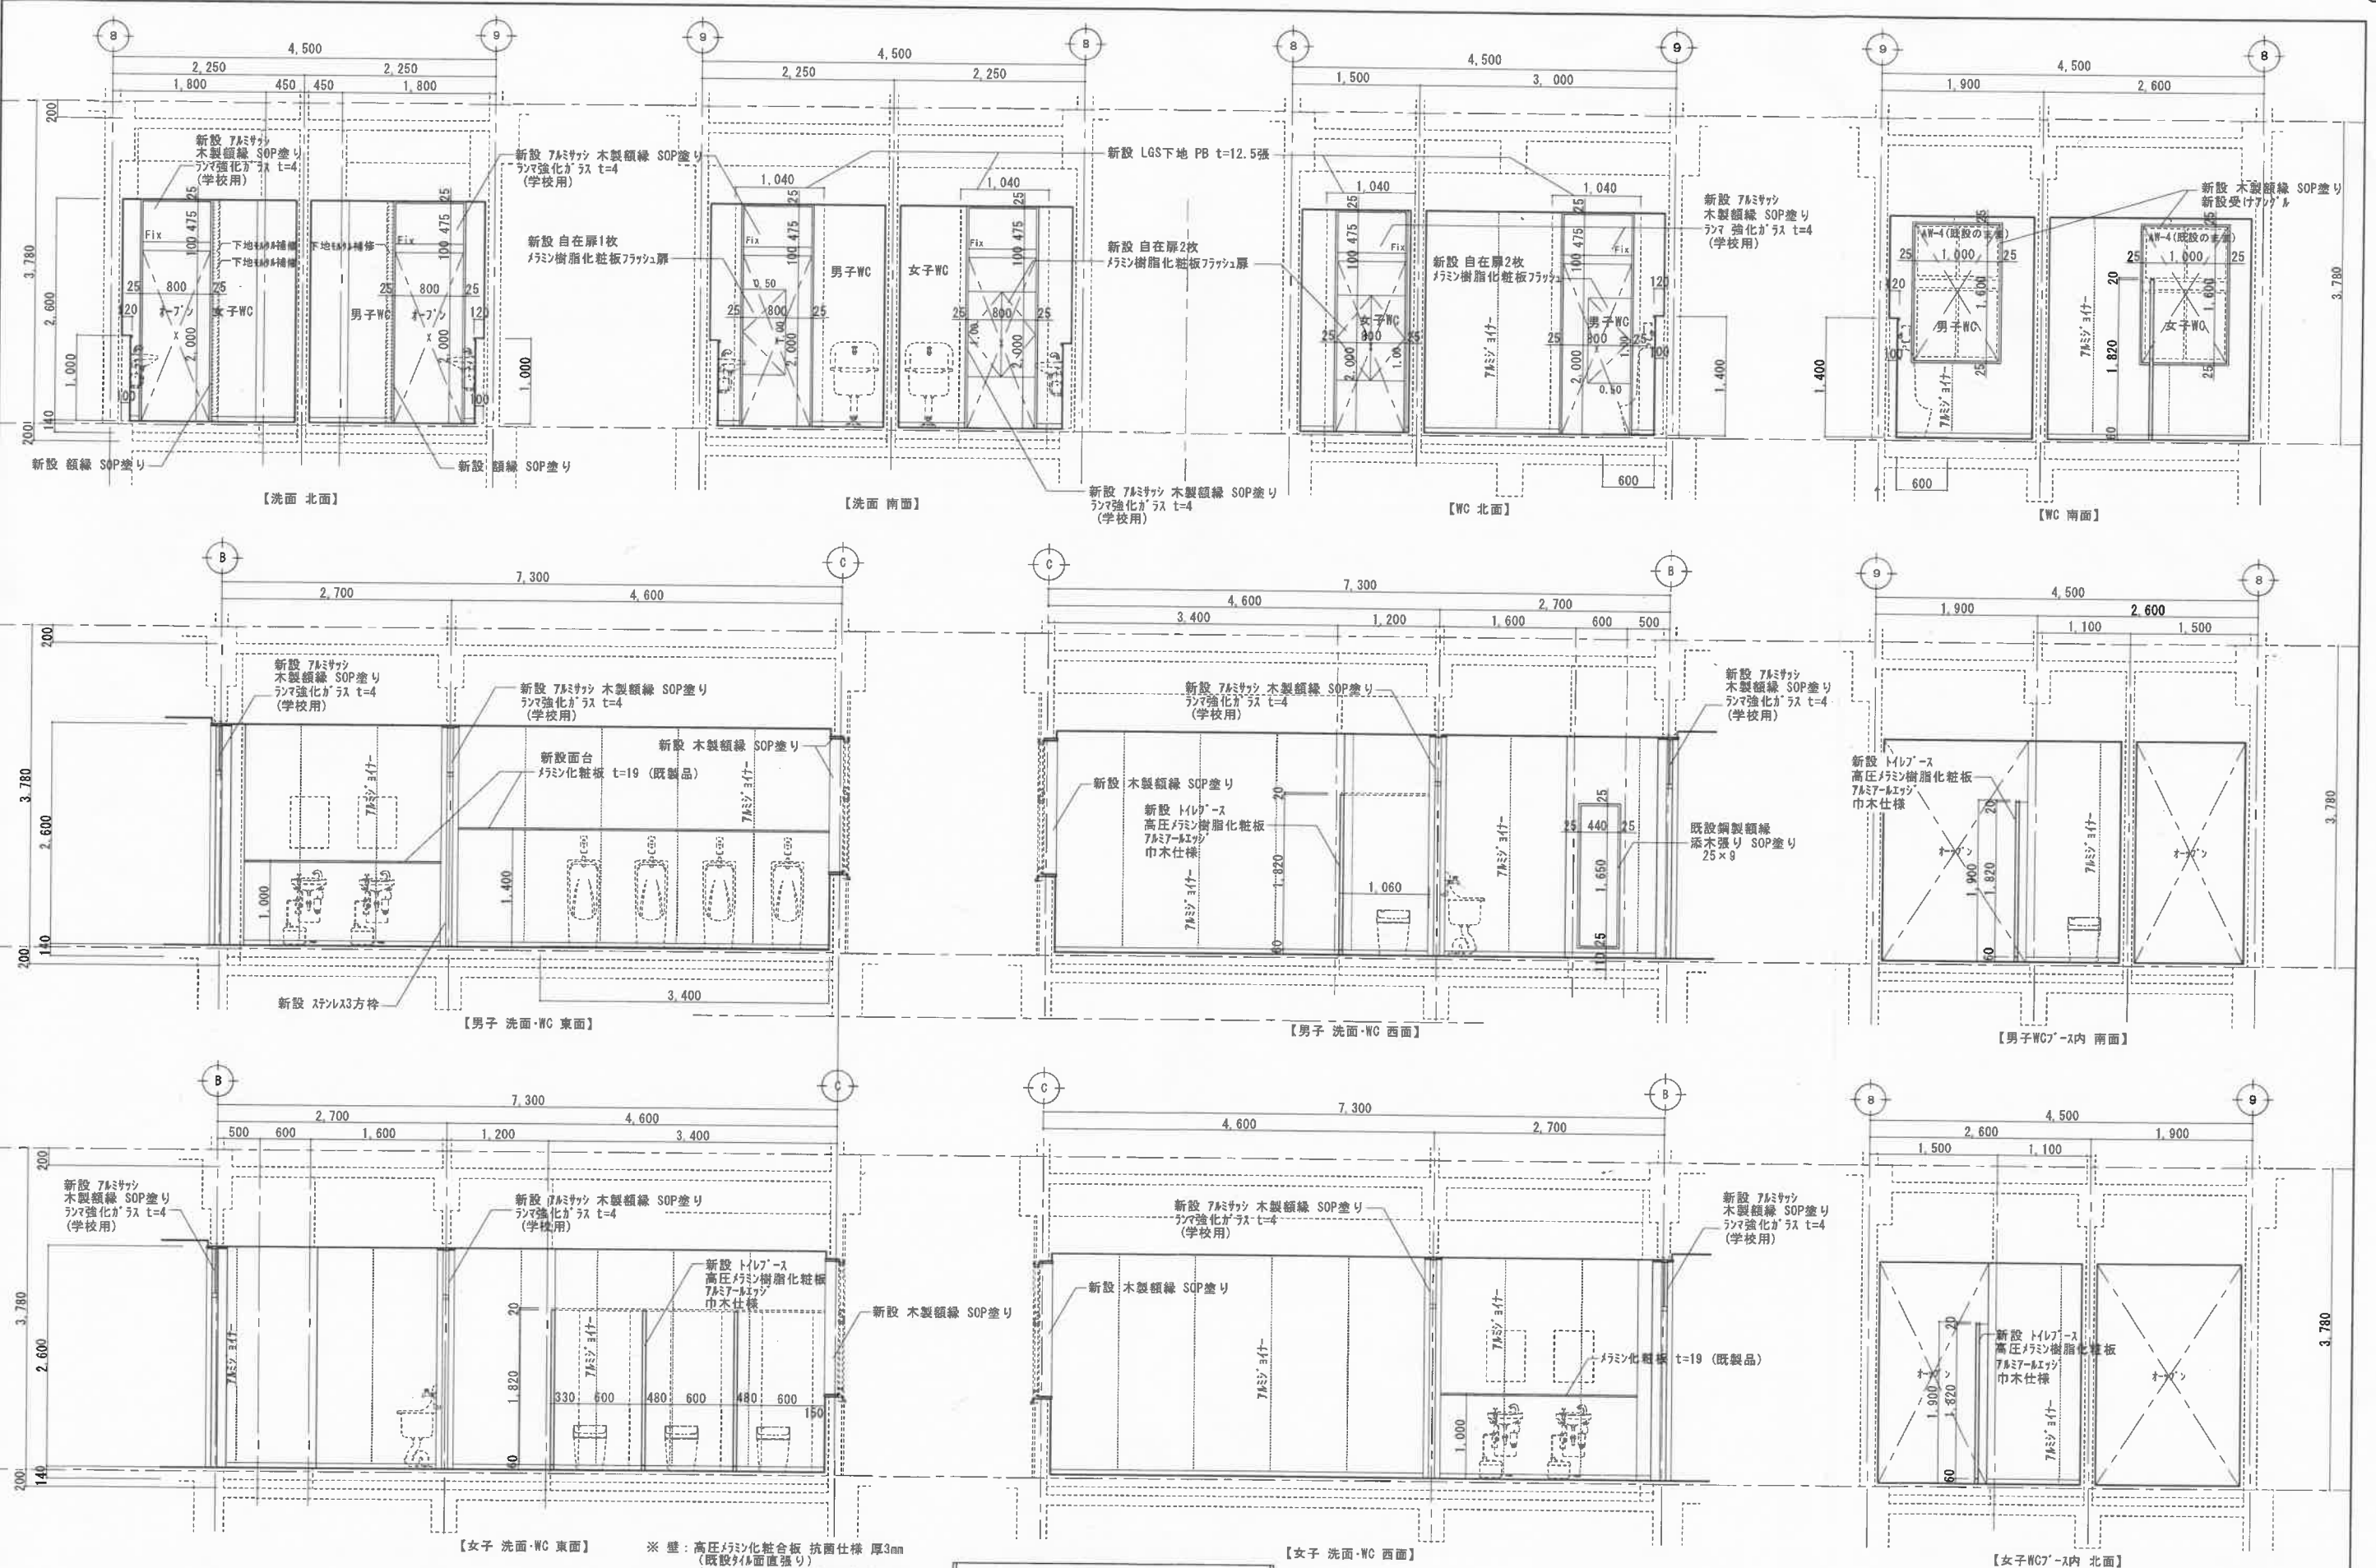
【改修後】3階便所 展開図 1:50

※ 壁：高圧珪素樹脂化粧板 抗菌仕様 厚3mm
 (既設タイル面張り)
 ※ ショート部、出隅・入隅共：7mm強化ガラス
 ※ 巾木：ステンレス巾木 t=0.8

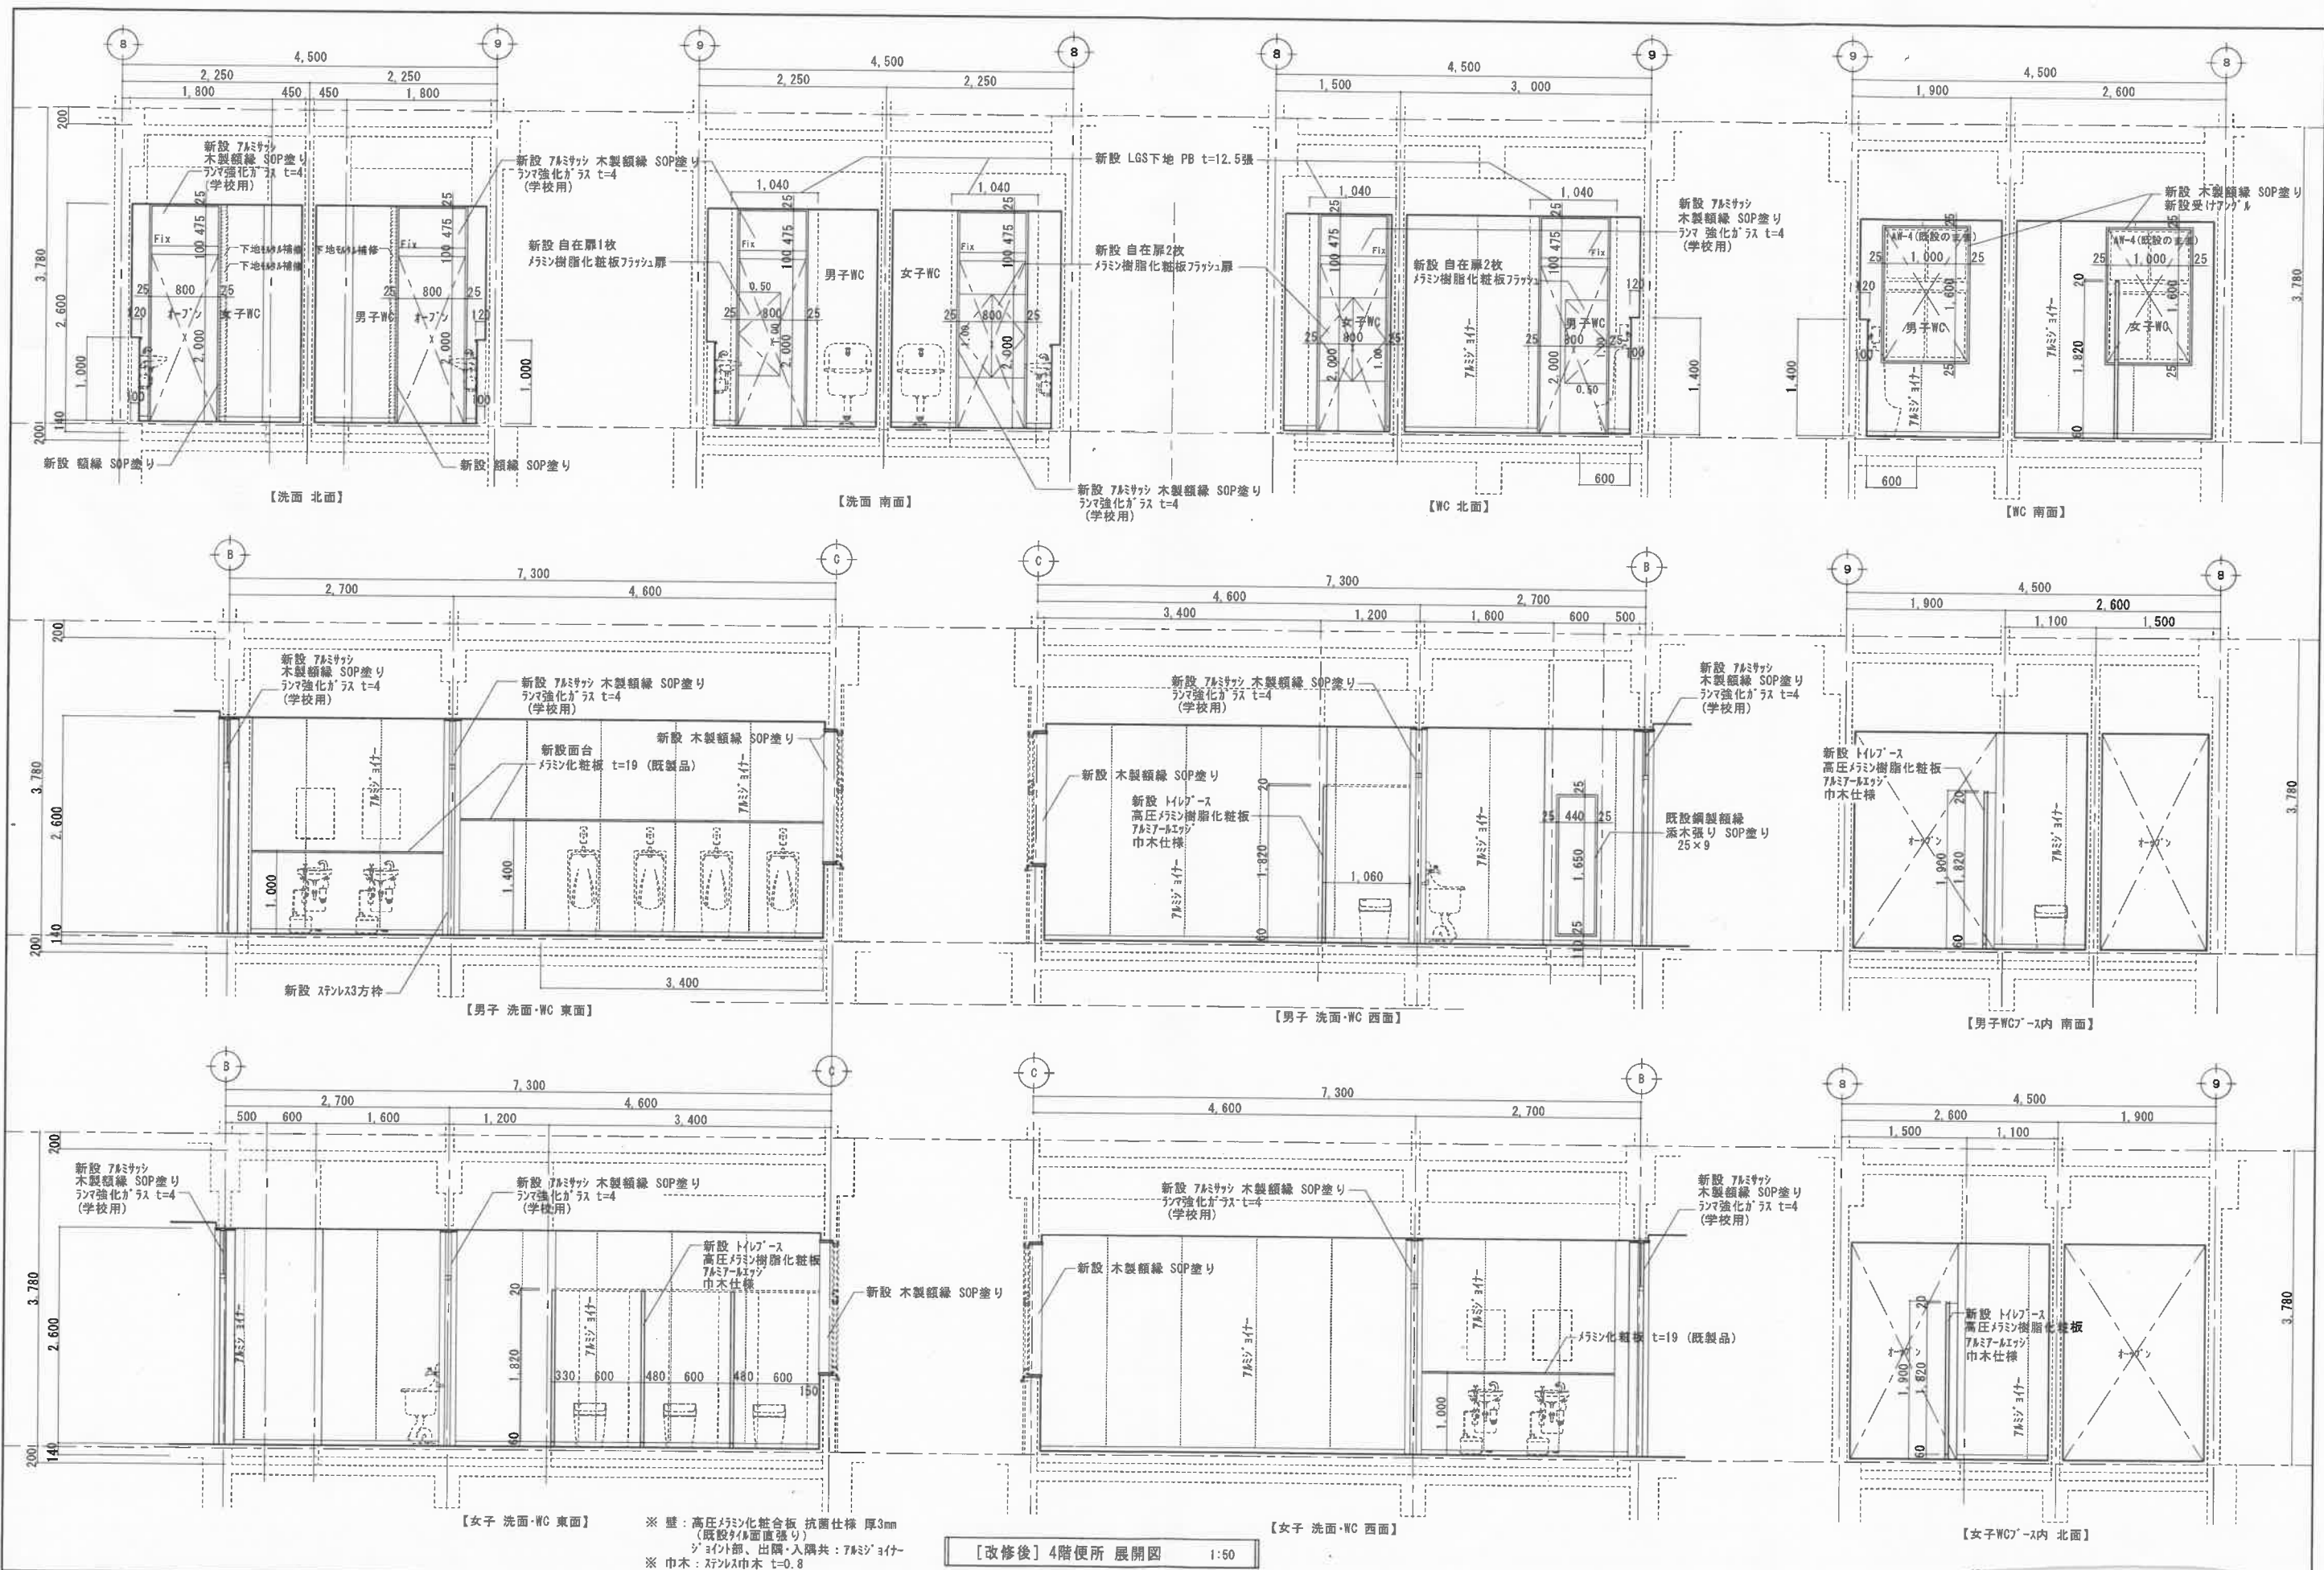
【改修後】4階便所 展開図 1:50

※ 壁：高圧珪素樹脂化粧板 抗菌仕様 厚3mm
 (既設タイプ面直張り)
 ※ ショート部、出隅・入隅共：7mm強化ガラス
 ※ 巾木：ステンシル木 t=0.8

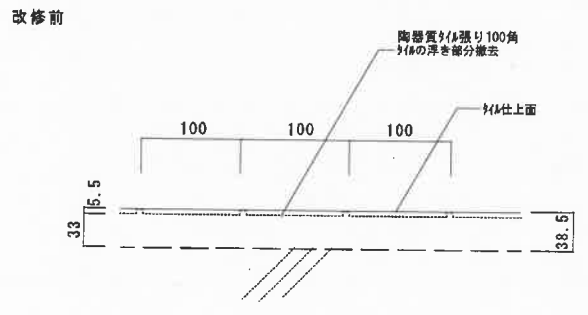
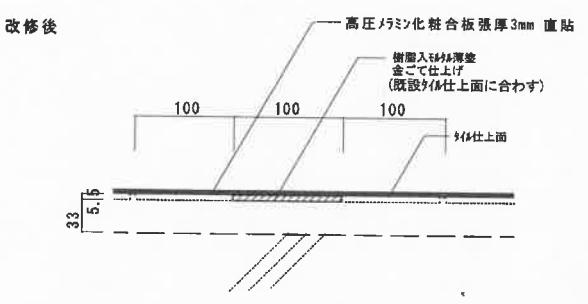
タイル浮き部補修 1:5

* 壁タイル張 仕上面までの寸法は平均的数字を示す。

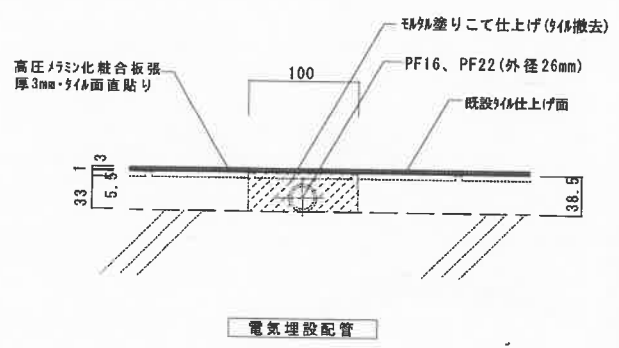
電気埋設配管

* 壁タイル張 仕上面までの寸法は平均的数字を示す。

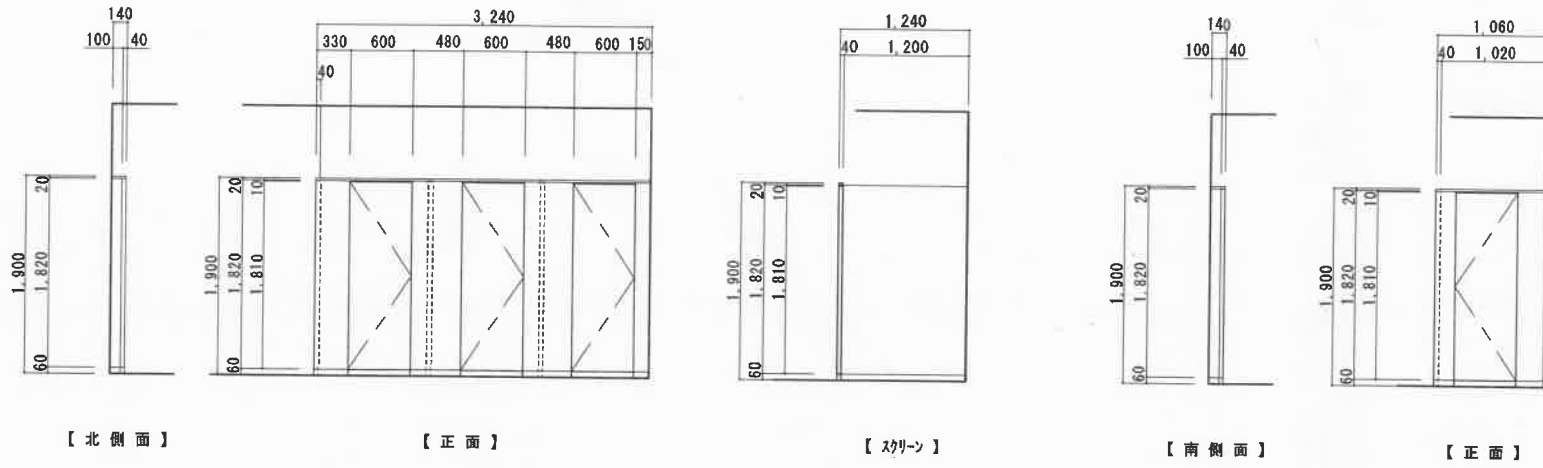
新設 トイレブース 展開図 (1,3,4階) 1:50

名称	トイレブース (巾木タイプ 7&8ミズメッシュ)
仕上	高圧メラミン樹脂化粧板
芯材	ペーパーコア
錠	外開き表示付スライドロック (非常解放付)
金物	帽子掛け
目板・戸当・コーナカハ	7&8ミズメッシュ (7&8ミズメッシュ仕上)
備考	笠木キャップ

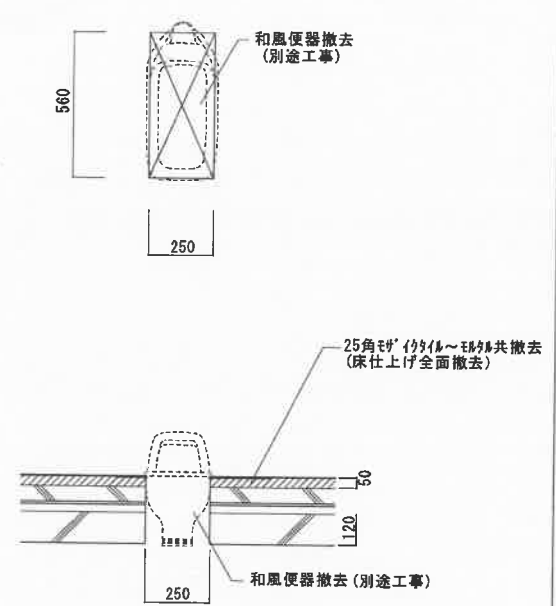
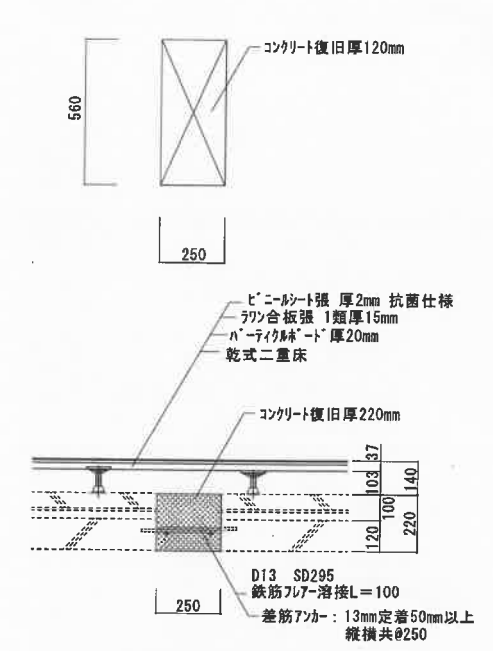
3、4階 和便器撤去部分補修詳細図

使用材料	
普通コンクリート	FC-21N/mm ³ SL15
鉄筋	SD295

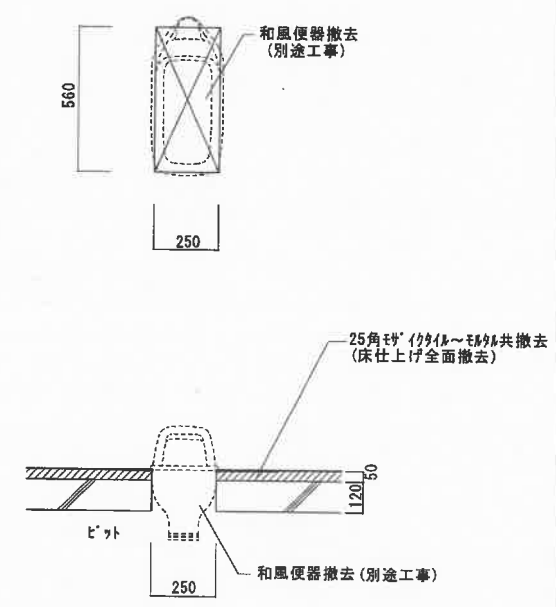
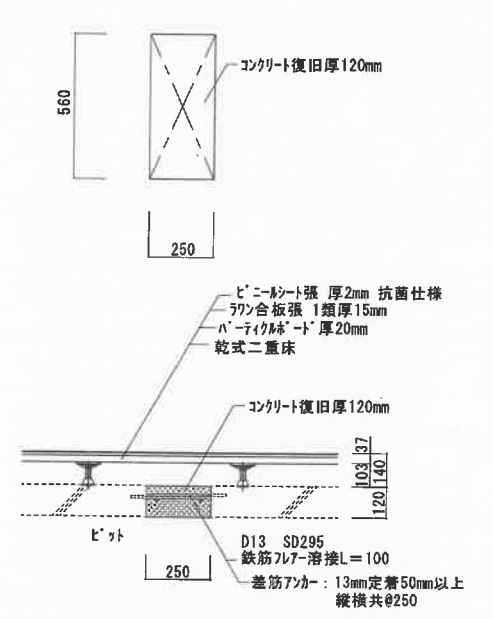
1階 和便器撤去部分補修詳細図

使用材料	
普通コンクリート	FC-21N/mm ³ SL15
鉄筋	SD295

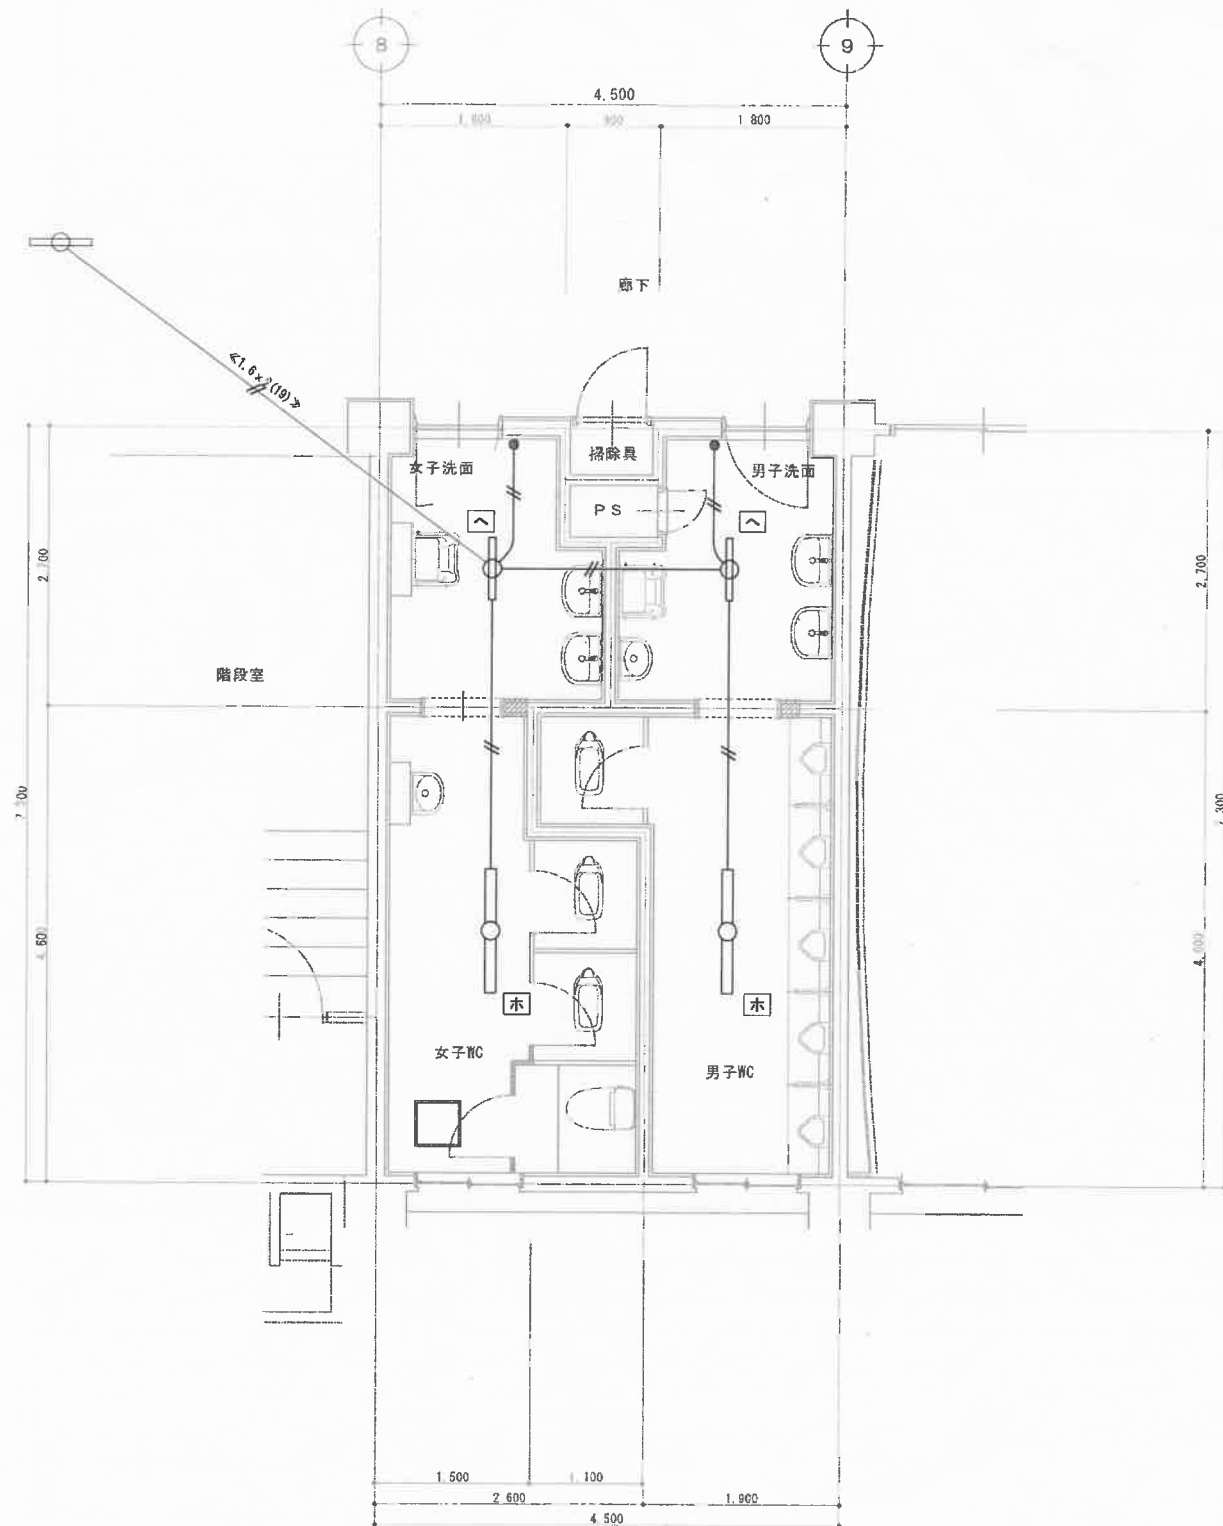
[改修前] 1、3、4階便所平面図 1:50

特記なき配管配線は1V1.6x2(19)とする。

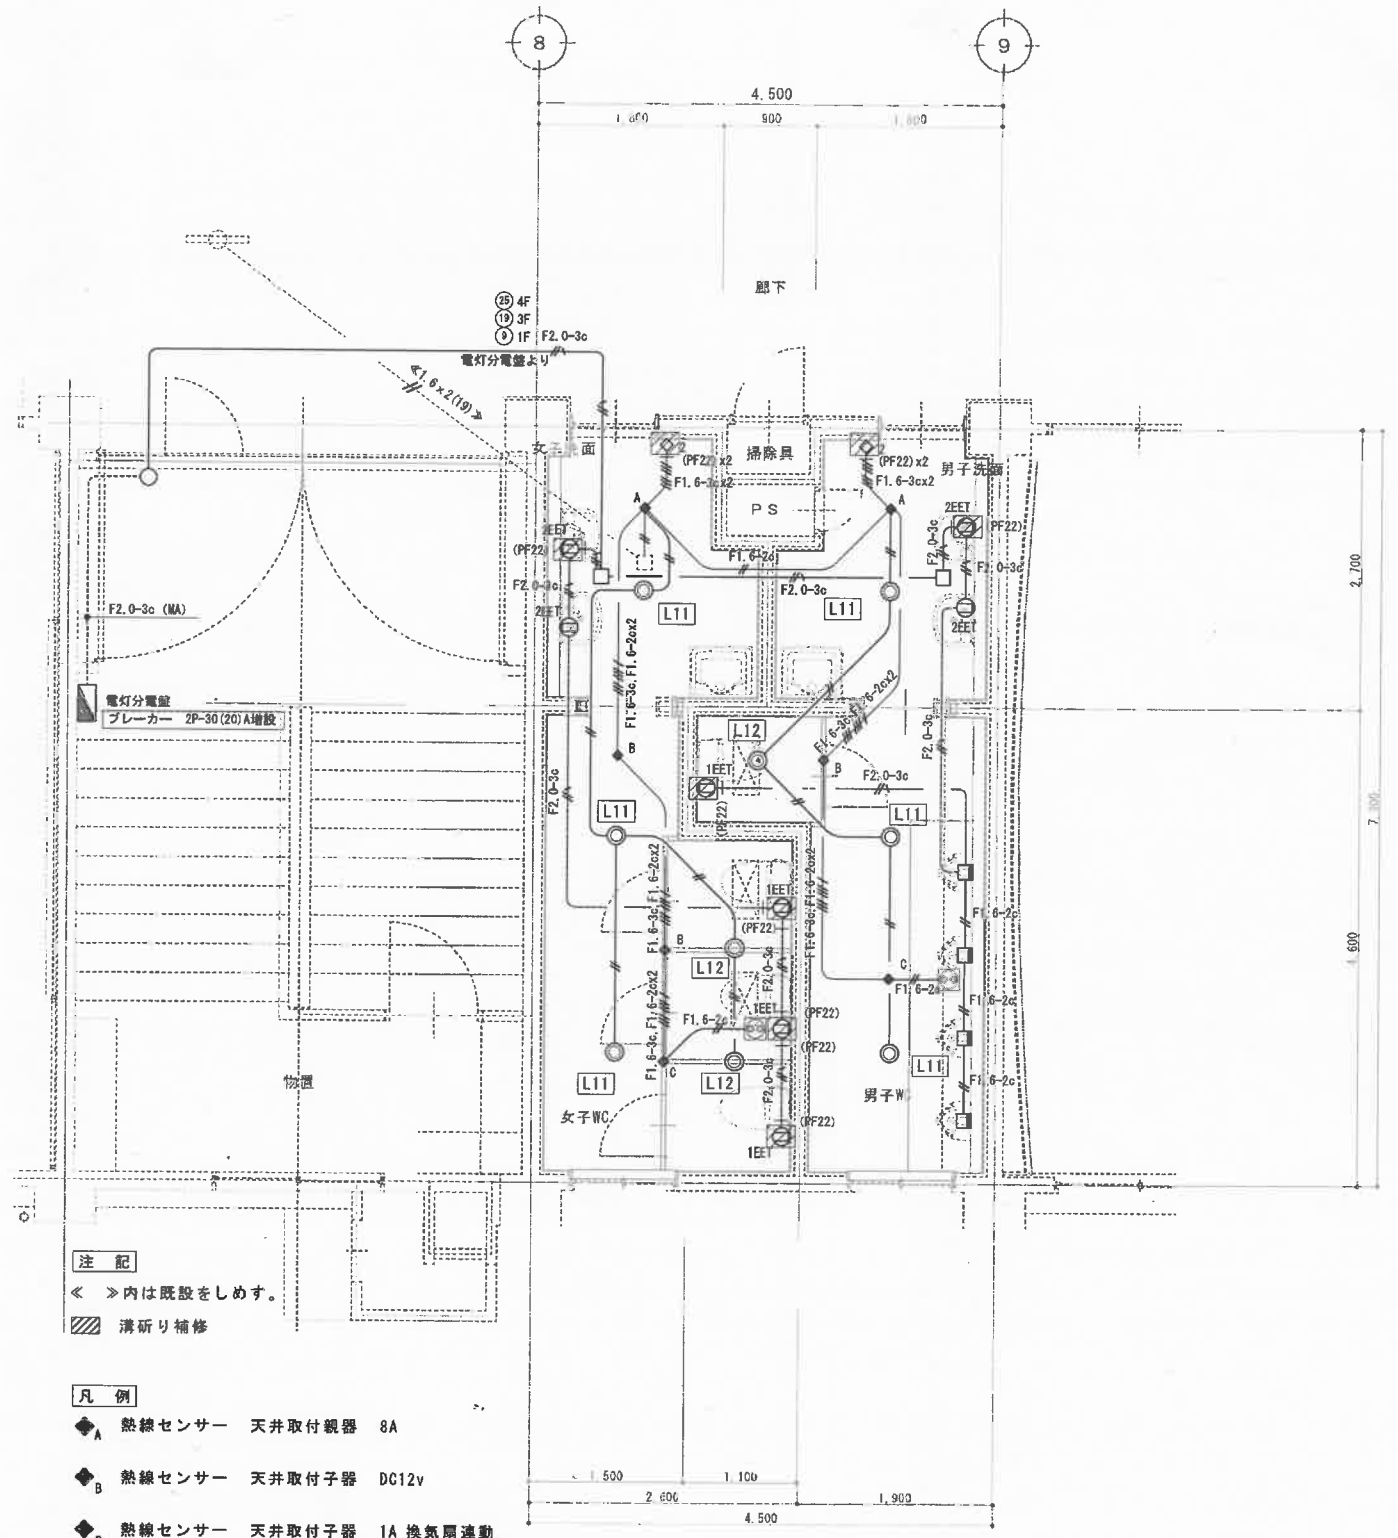
[改修後] 1、3、4階便所平面図 1:50

- ◆_A 熱線センサー 天井取付装置 8A
- ◆_B 熱線センサー 天井取付子器 DC12v
- ◆_C 熱線センサー 天井取付子器 1A 換気扇連動
- ◇ 操作ユニット 2回路用 壁取付 15A

※ 洗面・WC 床 レベリング -90
