[改修前] 1階便所平面図 1:50

[改修後] 1階便所平面図 1:50

【改修後】1階便所 展開図 1:50

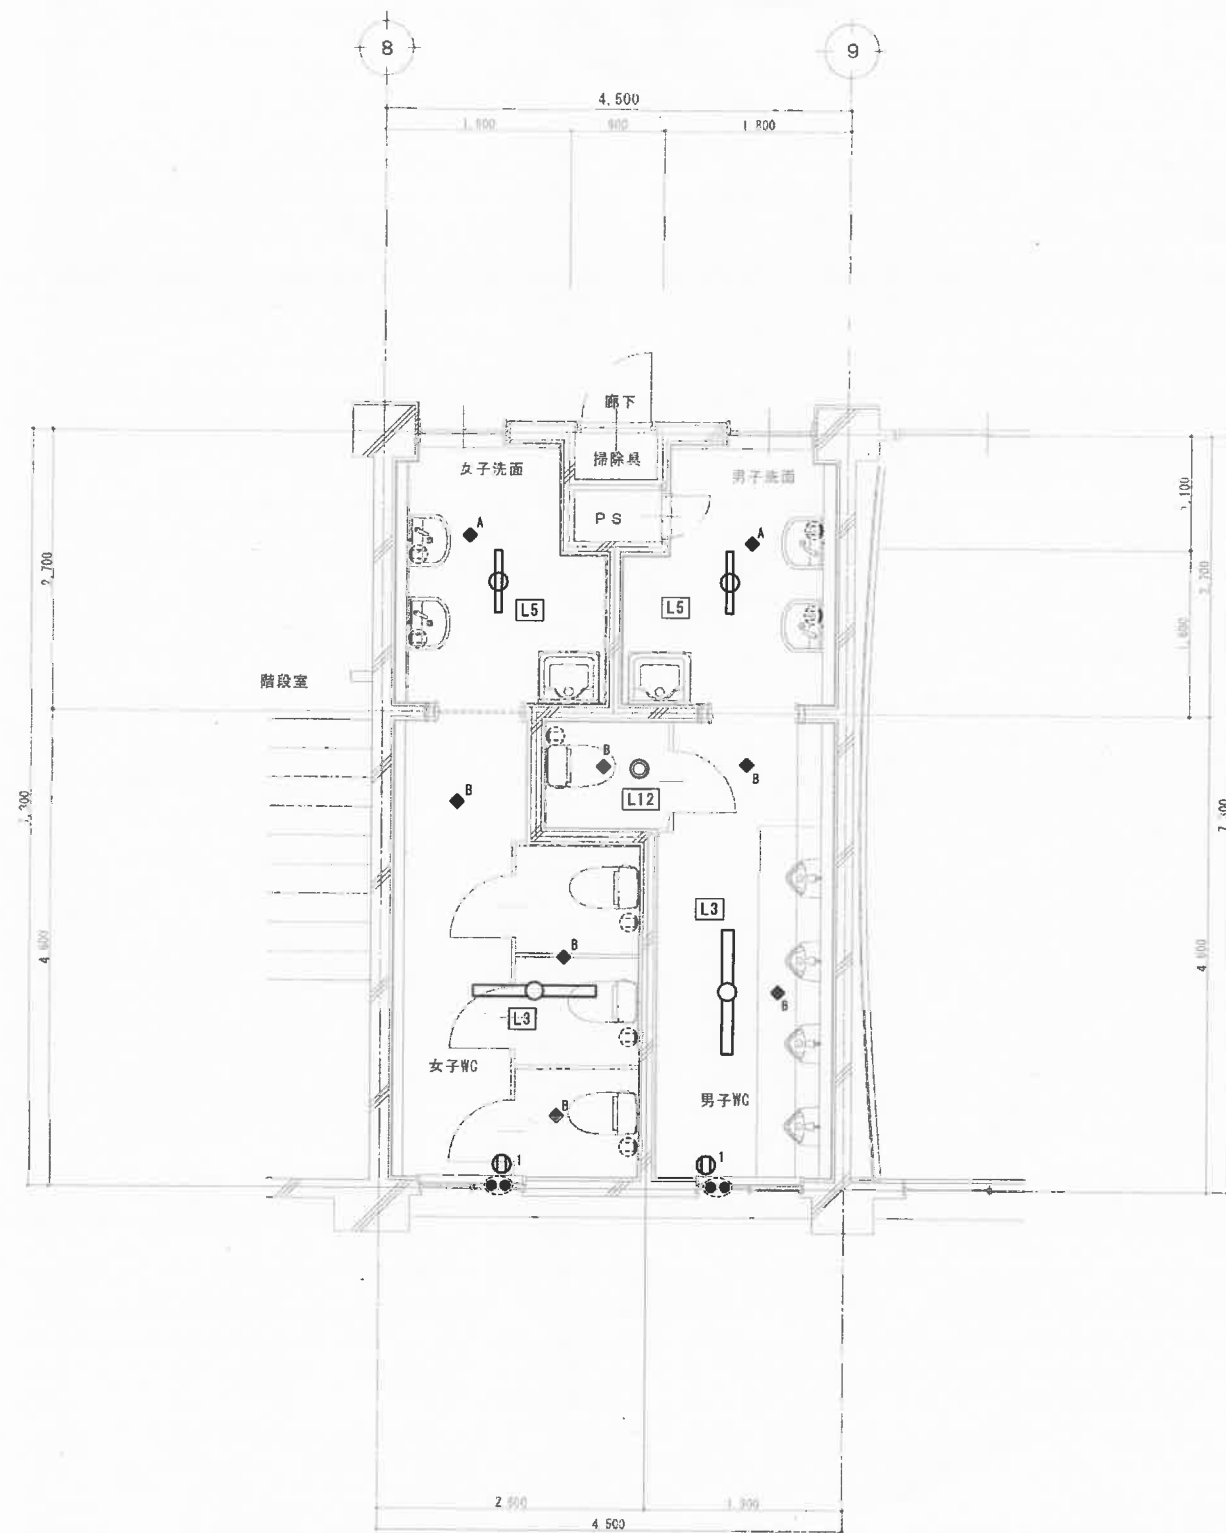
【改修前】2階便所平面図 1:50

天井仕上げやりかえの為、器具の一時撤去
配線、配管は既存のまま

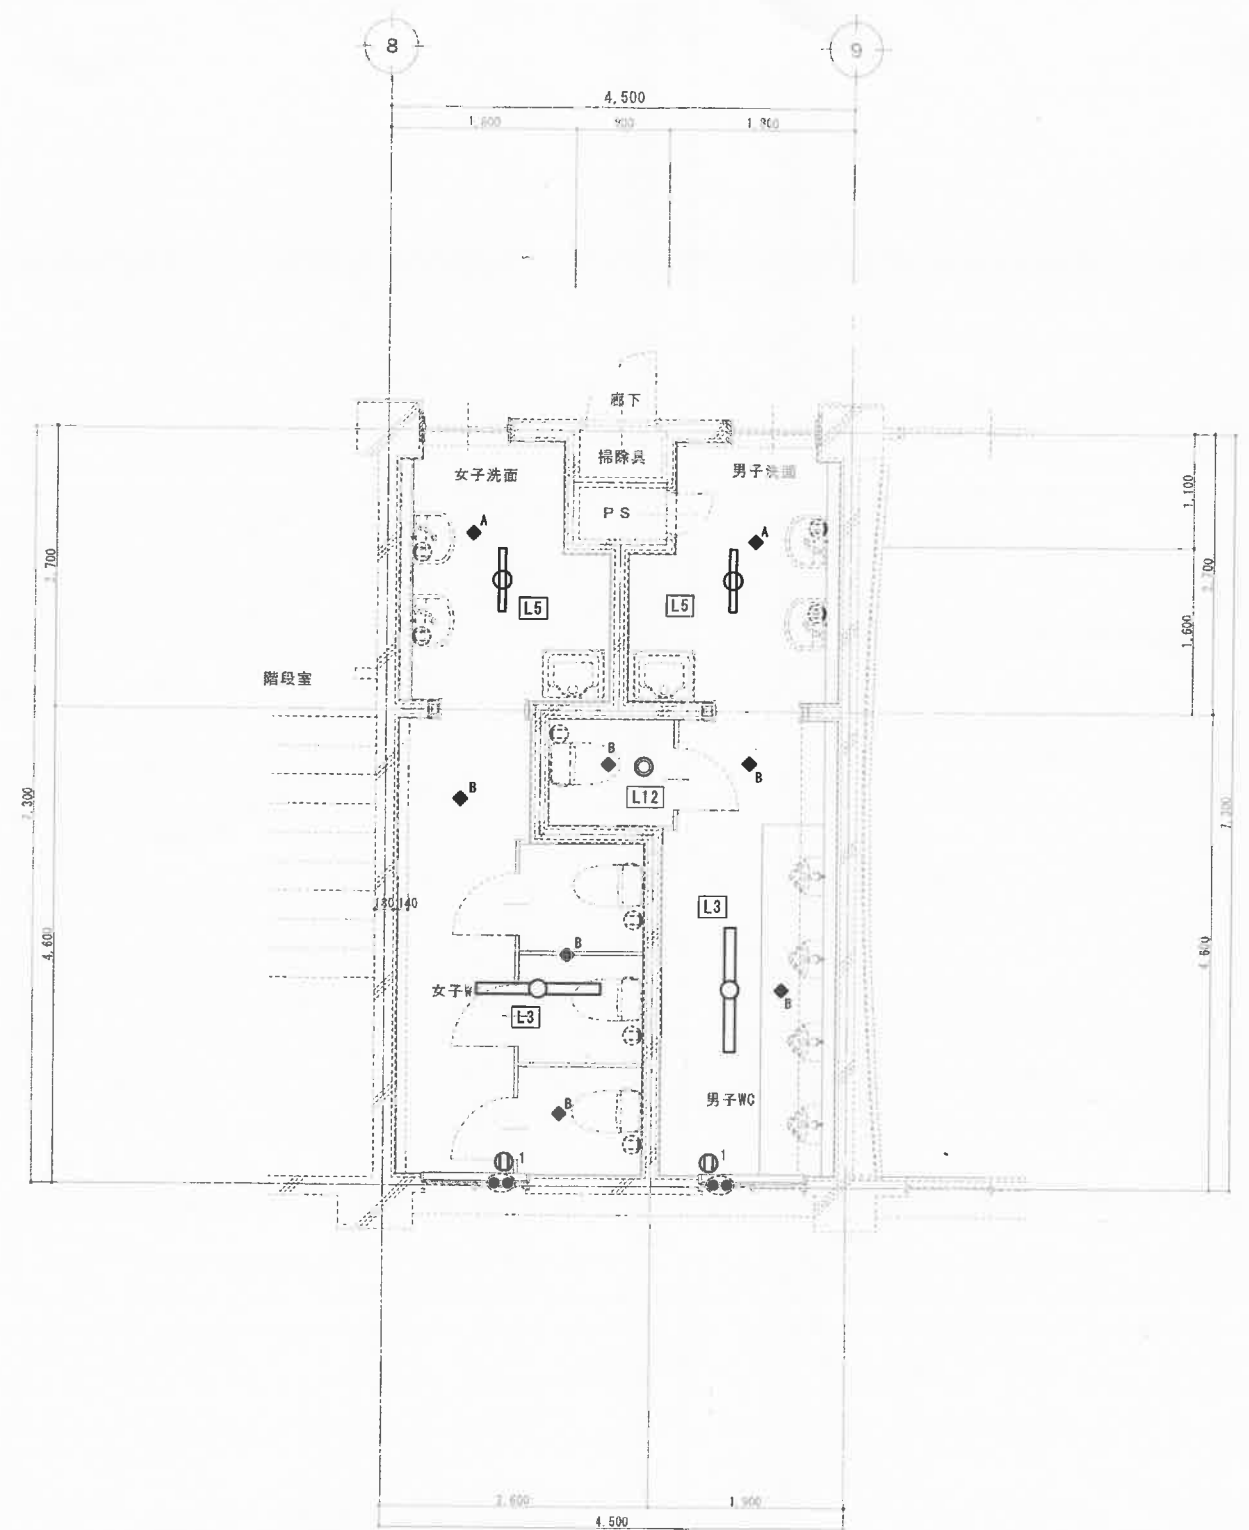
【改修後】2階便所平面図 1:50

天井仕上げやりかえの為器具の再取付

- ◆_A 熱線センサー 天井取付親器 8A
- ◆_B 熱線センサー 天井取付子器 DC12v
- 一時撤去後再取付 (配管配線は既存のまま)

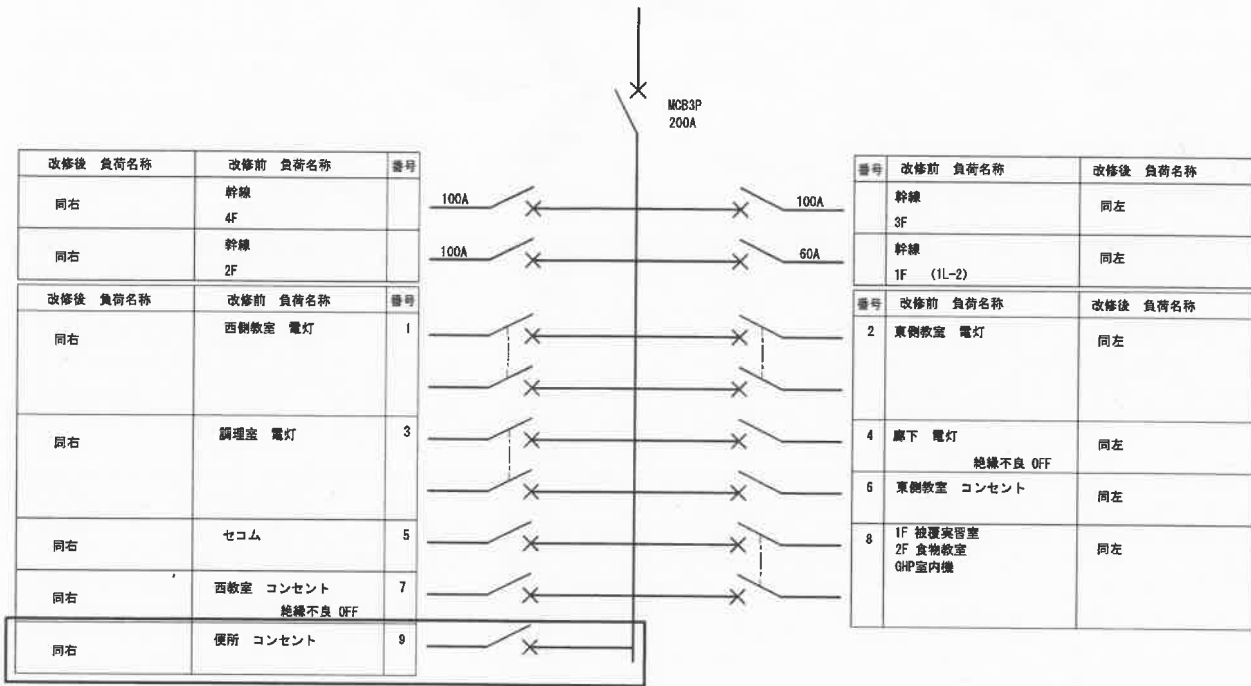
MCB3P-100A x3
MCB3P-60A x1
MCB2P-20A x3
MCB1P-20A x4 MCB1P-20A x1増設
1L-1

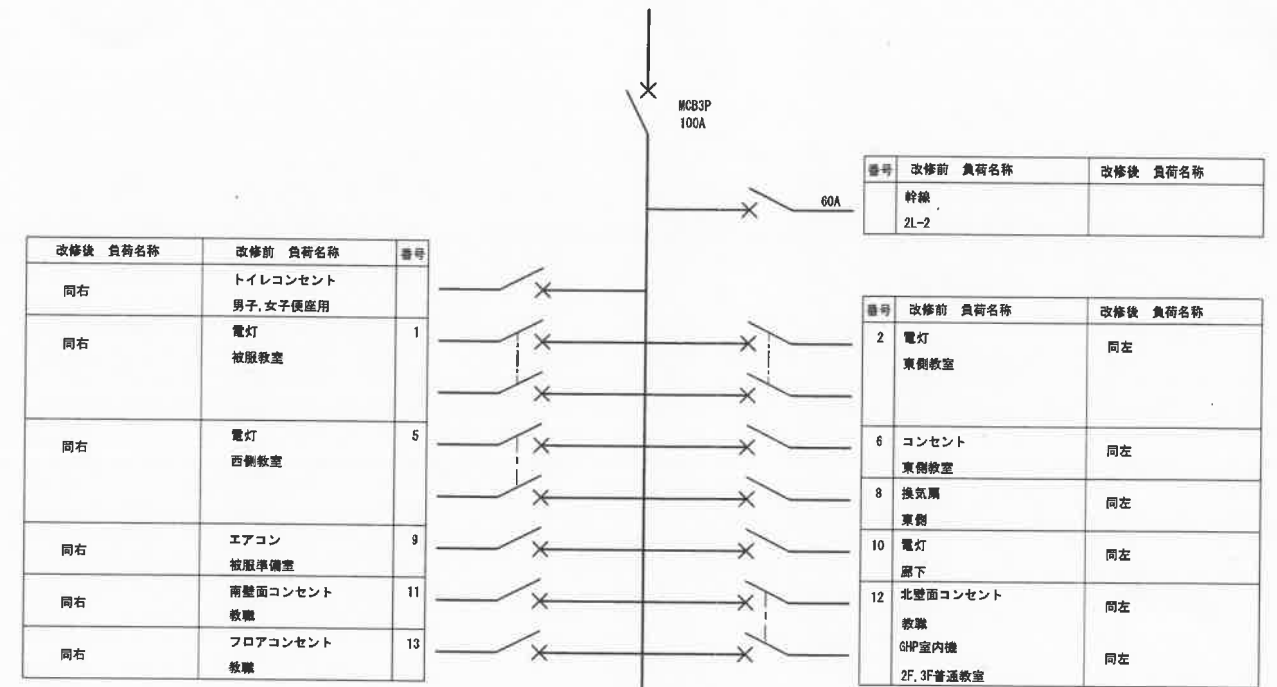
MCB3P-60A x1
MCB2P-20A x4
MCB1P-20A x7
2L-1
